## SCHEDA ANALISI ALBERO

N° pianta	18292	 
Specie vegetale	<i>Pinus pinea</i>	
Classe propens. cedim.	D	
Data analisi	08 Gennaio 2025	
Sito d'intervento	Parco Arbostella Salerno (SA)	
Tipo di impianto	Filare	
Area di radicazione	Inerbita, pavimentazione laterale	
Diametro a 130 cm	61 cm	
Classe altezza	8-10 m	
Larghezza chioma - classe	5-10 m	
Altezza 1° palco	7 m	
Rapporto H/D (altezza/diametro)	15	
Posizione	Intermedio	
Vigore	Scarso	
Fase morfofisiologica	Adulto (7-8)

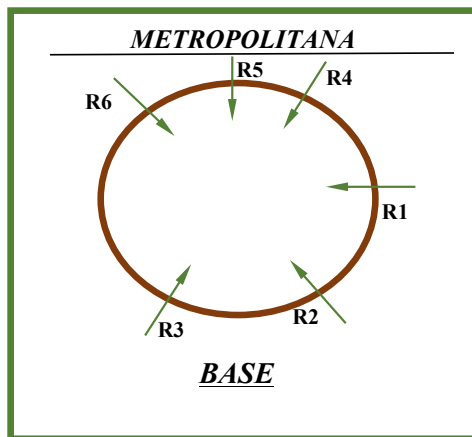
**INDICAZIONE DEI SONDAGGI ESEGUITI**

R1	R2	R3	R4	R5	R6
<i>h da terra - cm</i>	5	5	5	5	5	5
<i>n° file – measurement n°</i>	35	36	37	38	39	40
<i>diametro - cm</i>	76	76	76	76	76	76
<i>punto di analisi*</i>	C/R	C/R	C/R	C/R	C/R	C/R
<i>velocità di avanzamento ago</i>	4	4	4	4	4	4
<i>angolo di misurazione °</i>	-45	-38	-39	-45	-41	-40

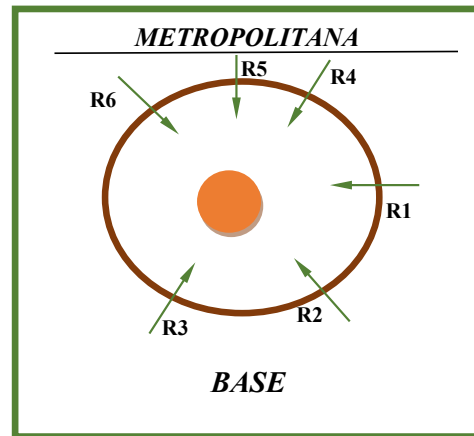
**RAPPRESENTAZIONE EVENTUALE  
INDICATIVA DEI DIFETTI E DELLE CAVITA' RILEVATE**

Colletto	Allargato, cordone di reazione;
Radici	Radici affioranti, radici decorticate, scavi a distanza <2 m;
Fusto	Cavità al fusto, essudati resinosi, ferita in chiusura, ferita/e aperta, inclinato grave;
Chioma	Asimmetrica, strobili maturi, presenza di ( <i>Toumeyella parvicornis</i> );
Branche	Codominanti, monconi;
Rami	Secco fisiologico, secco rilevante;
Note	Interferenza al fusto per la presenza della recinzione perimetrale.

Risultati strumentali: **presenza di rilevanti anomalie strumentali nell'area radicale al di sotto del colletto;**

Il soggetto arboreo presenta gravi anomalie morfologiche e strumentali complessive, pertanto al fine di rendere sufficientemente sicura la fruizione dei luoghi in oggetto l'albero dovrà essere abbattuto e sostituito con altra essenza arborea/arbustiva maggiormente adatta al sito.
