SCHEMA ANALISI ALBERO

N° pianta	18293

Specie vegetale	<i>Pinus pinea</i>	
Classe propens. cedim.	D	
Data analisi	08 Gennaio 2025	
Sito d'intervento	Parco Arbostella Salerno (SA)	
Tipo di impianto	Filare	
Area di radicazione	Inerbita, aiuola con pavimentazione laterale	
Diametro a 130 cm	61 cm	
Classe altezza	8-10 m	
Larghezza chioma - classe	5-10 m	
Altezza 1° palco	4 m	
Rapporto H/D (altezza/diametro)	15	
Posizione	Intermedio	
Vigore	Scarso	
Fase morfofisiologica	Adulto (7-8)

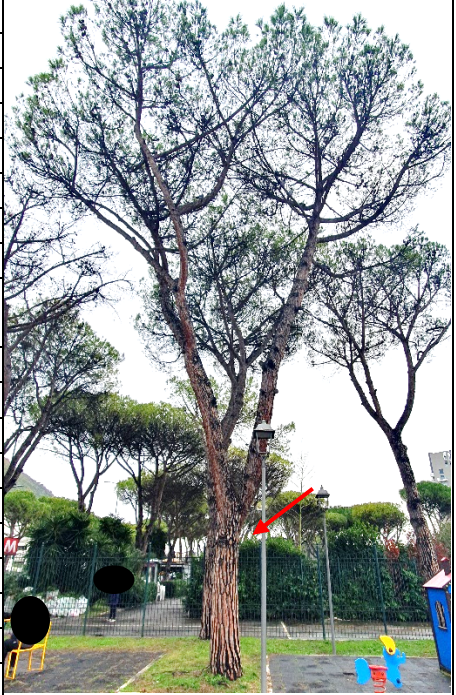
Colletto	Allargato, cordone di reazione;
Radici	Radici affioranti, radici decorticate, radici strozzanti, scavi a distanza <2 m;
Fusto	Ferita in chiusura, ferita/e aperta;
Chioma	Asimmetrica, strobili maturi, presenza di (<i>Toumeyella parvicornis</i>);
Branche	Codominanti, corteccia inclusa, ferita aperta, ferita in chiusura, filate, monconi;
Rami	Secco fisiologico, secco rilevante.

Propensione al cedimento: **Estrema;**

Classe di propensione al cedimento - graduatoria S.I.A. (Società Italiana di Arboricoltura): **D**

Il soggetto arboreo presenta gravi anomalie morfologiche e strumentali complessive, pertanto al fine di rendere sufficientemente sicura la fruizione dei luoghi in oggetto l'albero dovrà essere abbattuto e sostituito con altra essenza arborea/arbustiva maggiormente adatta al sito.

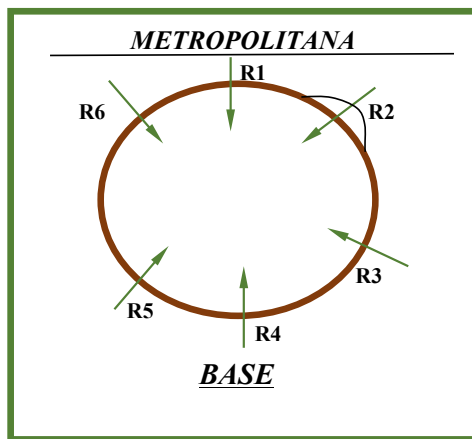
INDICAZIONE DEI SONDAGGI ESEGUITI

R1	R2	R3	R4	R5	R6
<i>h da terra - cm</i>	5	5	5	5	5	5
<i>n° file – measurement n°</i>	47	48	49	50	51	52
<i>diametro - cm</i>	70	70	70	70	70	70
<i>punto di analisi*</i>	C/R	C/R	C/R	C/R	C/R	C/R
<i>velocità di avanzamento ago</i>	4	4	4	4	4	4
<i>angolo di misurazione °</i>	-37	-37	-35	-38	-31	-35

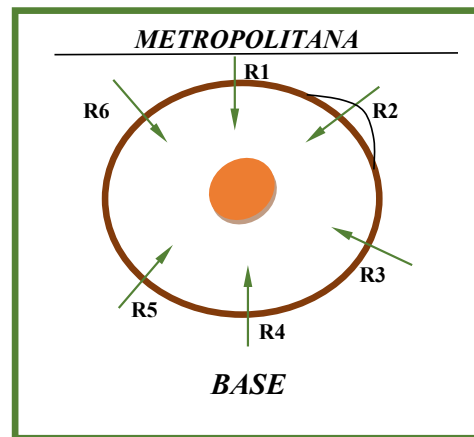
**RAPPRESENTAZIONE EVENTUALE
INDICATIVA DEI DIFETTI E DELLE CAVITA' RILEVATE**

Risultati strumentali: **presenza di rilevanti anomalie strumentali nell'area radicale al di sotto del colletto;**
